Renovatie school in de Rotterdamse Tolhuisstraat

# Herstelde flexibiliteit in het klaslokaal

**Op het Rotterdamse schiereiland Katendrecht werd afgelopen zomer de renovatie van een ruim 100 jaar oud schoolgebouw afgerond. Na jaren van diverse bestemmingen en leegstand zijn de oorspronkelijke functie én de flexibiliteit van het schoolgebouw hersteld.**

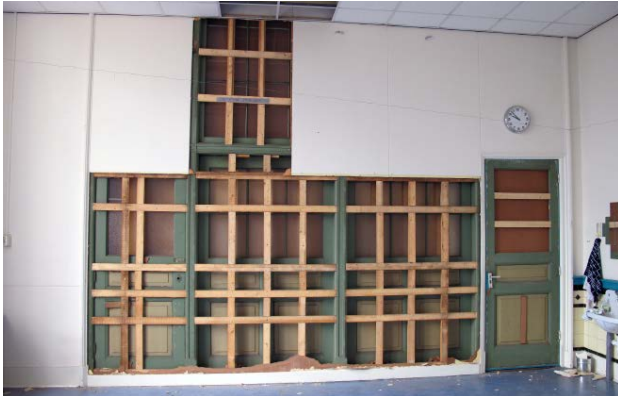
*Linksboven: Een oorspronkelijke scheidingswand wordt tijdens het bouwhistorisch onderzoek van achter een voorzetwand tevoorschijn gehaald.*

belangrijkere rol in de verloederde wijk. Aan het begin van de jaren '60 besloot men het pand opnieuw te verbouwen. Een aantal monumentale scheidingswanden werd verwijderd en de rest werd achter voorzetwanden weg getimmerd. Ook veel historische details werden achter platen en systeemplafonds verstopt of verwijderd. Begin jaren '90 hebben de school en het Volkshuis het gebouw verlaten, dat deels in gebruik werd genomen door een kunstenaarscollectief. Vervolgens heeft het pand jarenlang grotendeels leeggestaan, tot in 2013 plannen zijn ontwikkeld om het schoolgebouw zijn oude functie terug te geven.

**Historische scheidingswanden teruggevonden** Ondanks de verbouwingen is de oorspronkelijke structuur van de school, bestaande uit een centraal trappenhuis en drie verdiepingen met telkens een gang, klaslokalen en toiletblokken, grotendeels nog aanwezig. Ook originele details zoals smeedijzeren rozetten, decoratief uitgewerkte consoles en verschillende wandtegels bevinden zich nog in de school. Bovendien bleken bij nadere inspectie oorspronkelijke paneeldeuren, perklijsten en tegelvloertjes nog aanwezig te zijn. Maar de meest spectaculaire ontdekkingen van het bouwhistorisch onderzoek waren vier oorspronkelijke scheidingswanden tussen enkele klaslokalen. Deze monumentale wanden bestaan uit houten kozijnen met roedeverdelingen, waarin onderin matte en bovenin transparante glazen ruitjes zijn geplaatst. Aan de uiteinden van de wanden bevinden zich twee deuren en in het midden twee schuifdelen, die door middel van beugels en katrollen omhoog gehesen konden worden. Op deze manier konden de scheidingswanden bijna volledig open worden gezet, waardoor twee

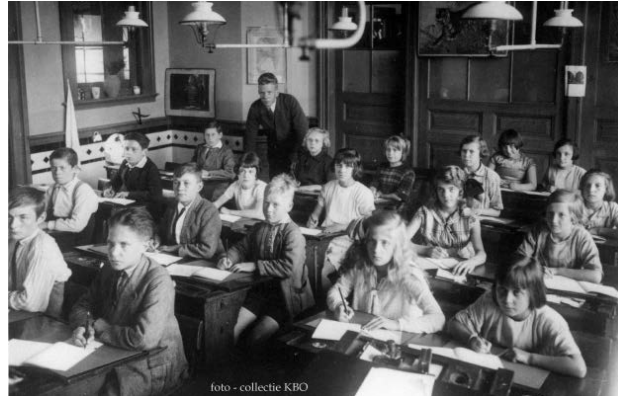
*Rechtsboven: Een vermoedelijk vooroorlogse foto van een klaslokaal. Goed zichtbaar zijn de historische gasverlichting, de schoolbanken, de wandtegels en natuurlijk de scheidingswand (Bron foto: Katendrechtse Bewonersorganisatie KBO).*

**Katendrechts Volkshuis** In de loop der jaren heeft de school twee grote verbouwingen ondergaan. De eerste verbouwing vond eind jaren '30 plaats, toen het pas opgerichte Katendrechts Volkshuis het schoolgebouw introk, dat door de crisis deels leegstond. Hierbij werden de historische gasverlichting en houten schoolbanken verwijderd. Voortaan werd door de school alleen nog op de tweede verdieping lesgegeven. De lokalen op de begane grond en eerste verdieping werden door het Volkshuis gebruikt voor buitenschoolse activiteiten voor kinderen, zoals handwerken of pingpongen.

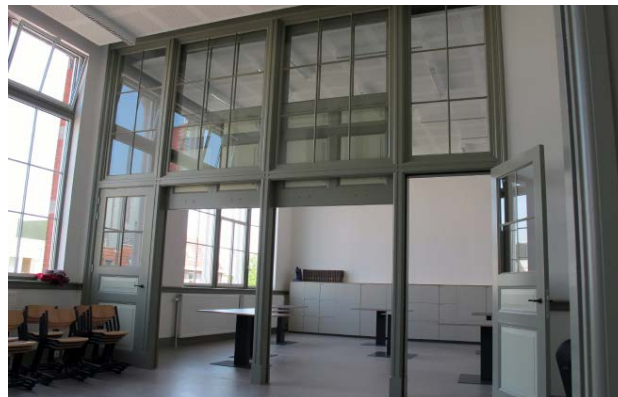
*Rechtsonder: Door de gereconstrueerde scheidingswanden open te zetten ontstaat weer een flexibel ruimtegebruik.*

tot zelfs vier lokalen aan elkaar verbonden werden tot één grote ruimte. Dit bood een flexibel ruimtegebruik waar hedendaagse architecten hun vingers bij af kunnen likken; en dan te bedenken dat dit reeds in 1906 was ontworpen!

**Wisselgeld** Op zoek gaan naar een andere gebruiker was geen optie. Evenmin wilde de gemeente het gebouw langer leeg laten staan en zo verder laten verloederen. Daarom is er voor een alternatieve oplossing gekozen. De oorspronkelijke scheidingswanden zijn verplaatst en in het gebouw opgeslagen. Eén wand blijft zichtbaar in de docentenkamer. Tussen de lokalen zijn reconstructies van de wanden geplaatst, die, met behoud van het oorspronkelijke beeld, zijn aangepast om aan de huidige geluids- en arbo-eisen te voldoen. Wel zijn ze iets verschoven ten opzichte van hun voorgangers, om te voldoen aan de eis van grotere klaslokalen. "Op bepaalde plekken heeft het gebouw voorrang gekregen en

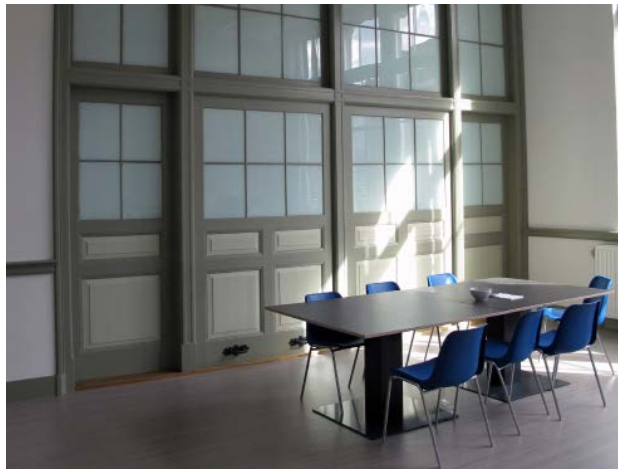
Linksboven:  
De oorspronkelijke  
scheidingswand in  
de nieuwe docenten-  
kamer.

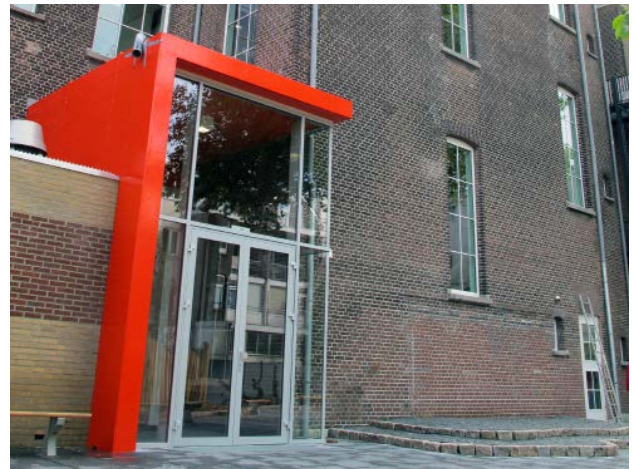
Rechtsboven:  
De achterentree, een  
van de hedendaagse  
'specials'.

**Renovatie en 'Specials'** Qua kleurstelling is aangesloten bij het oorspronkelijke ontwerp. Zo is de typische grijsgroene 'duo-toon' weer teruggebracht, zij het in een iets neutralere tint. 'De specials', zoals Muuren een aantal hedendaagse ingrepen noemt, waaronder de nieuwe entree aan de achterzijde en de conciërgébalie, hebben juist een contrastkleur en een afwijkende materialisering gekregen, om aan te geven dat zij van deze tijd zijn.

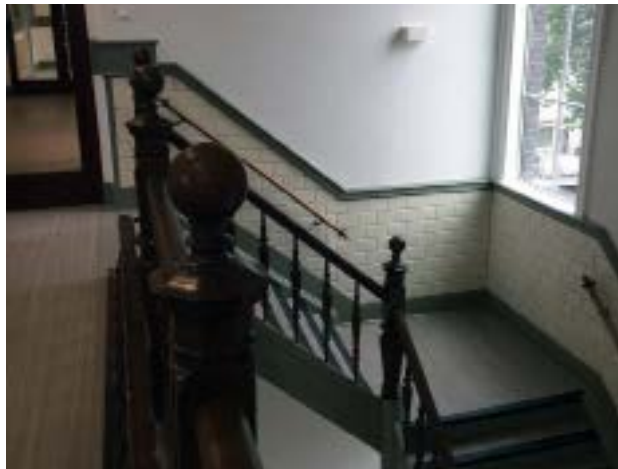
Linksonder:  
Het gerestaureerde  
trappenhuis (Bron  
foto: P. Muuren)

op bepaalde plekken het onderwijs", vertelt Paul Muuren, ontwerpleider vanuit de gemeente Rotterdam. Om het gebouw, dat geen monumentenstatus bezit, hoofdzakelijk te kunnen behouden en tegelijk het gebruik ervan door een hedendaagse school mogelijk te maken, is er, zoals hij het noemt, 'wisselgeld' ingezet. Zo zijn voor gebruikscomfort de verroeste ramen met enkelglas vervangen door ramen met dubbele beglazing. Het monumentale trappenhuis daarentegen, dat aan een grondige restauratie toe was, is volledig in ere hersteld.

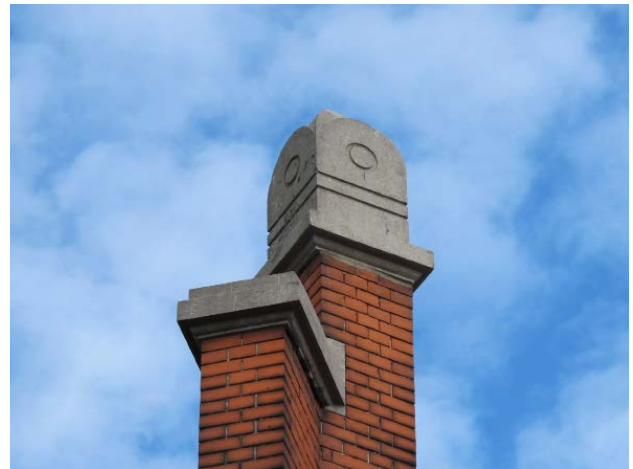
Rechtsonder:  
Een hardstenen top-  
stuk in de voorgevel.

**Uitzonderlijke De Jongh school** Rond 1900 was de Rotterdamse wijk Katendrecht door het graven van de Maashaven een schiereiland geworden. Voor de toestromende havenarbeiders werd een geheel nieuwe arbeiderswijk uit de grond gestampt. Ook het schoolgebouw in de Tolhuisstraat (1906) dateert uit deze periode. Het is een van de ruim honderd scholen die in Rotterdam zijn gebouwd onder leiding van ir. G. J. de Jongh, directeur der Gemeentewerken. Deze school vormt echter een van zijn uitzonderingen: het gebouw werd niet op een binnenterrein geplaatst, maar direct aan de straat. Hierdoor werd een betere lichtinval gecreëerd (een punt waar De Jongh nogal eens kritiek op kreeg) en bovendien werd de voorgevel decoratiever uitgevoerd. Zo zijn er verscheidene hardstenen versieringselementen in een combinatie van Jugendstil en rationalisme aangebracht.
